昆明市东川区铜都街道办
龙洞村委会铁藤沟村小组大黑头滑坡
调查简报

西南有色昆明勘测设计(院)股份有限公司

2020年09月

调查单位：西南有色昆明勘测设计（院）股份有限公司

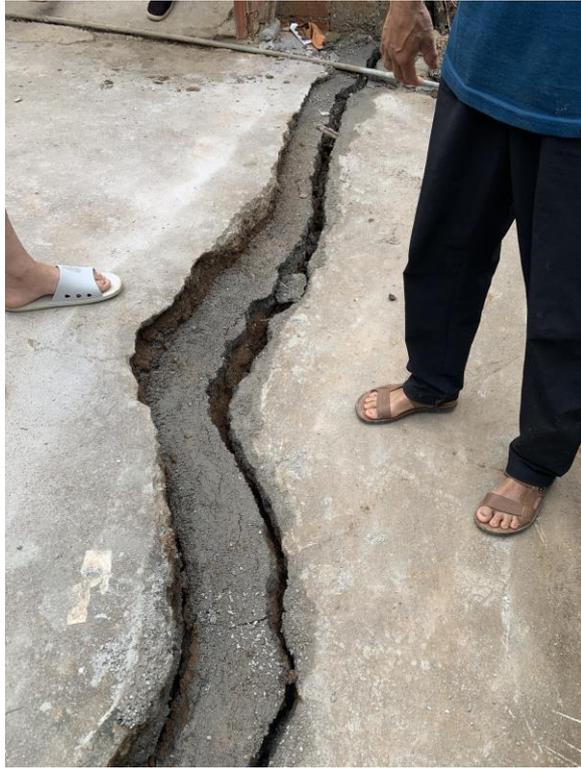
2020年9月23日12点左右，村庄西侧斜坡发生剧烈变形滑动，本次工作编号 H1，主要表现为后缘下错沉降，滑坡上部拉张裂缝发育，居民房屋受损开裂，滑坡下部耕地台坎鼓胀，局部地坎失稳。至调查期，滑坡上部拉张裂缝延伸方向多为 $168^{\circ} - 199^{\circ}$ ，裂缝宽约 1cm-2cm，延伸长近 12m-32m，根据当地居民 24 日、25 日监测，后缘滑壁约以 15cm/d 的速率下错沉降。初步查明 H1 滑块主滑方向 246° ，现状东西长约 70m，南北宽 53m，滑块面积约 $3394m^2$ ，推测滑面为土岩界面。

照 3.1-1 H1 后缘滑壁(2020年9月24日)

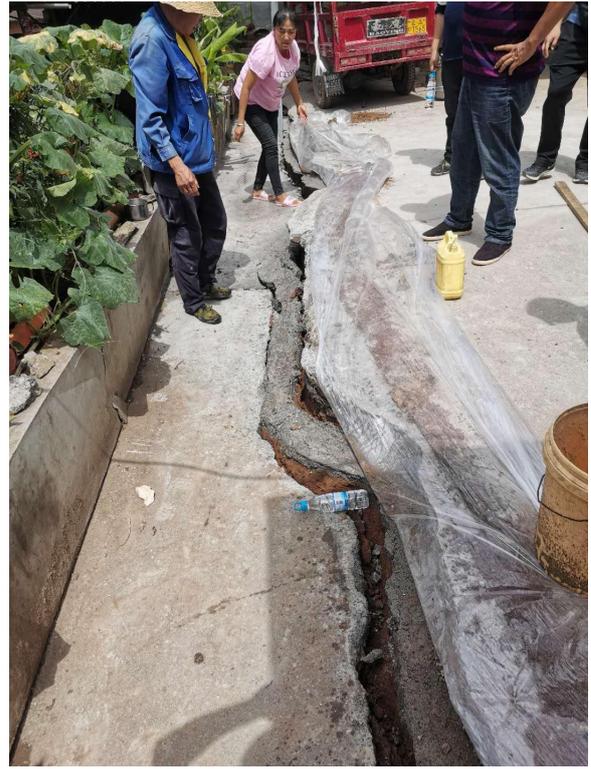
照 3.1-2 H1 后缘滑壁(2020年9月25日)

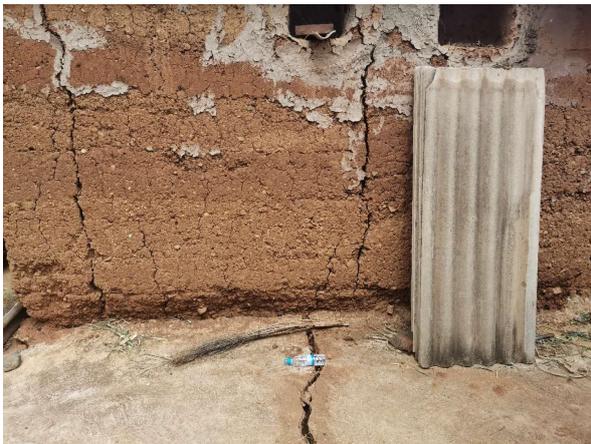
照 3.1-3 H1 上部拉张裂缝

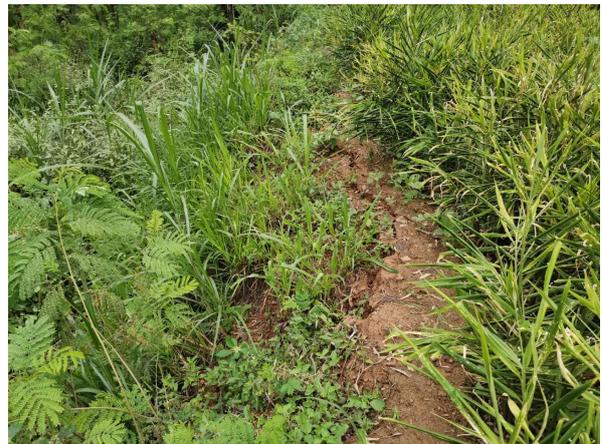
照 3.1-4 H1 下部鼓胀裂缝

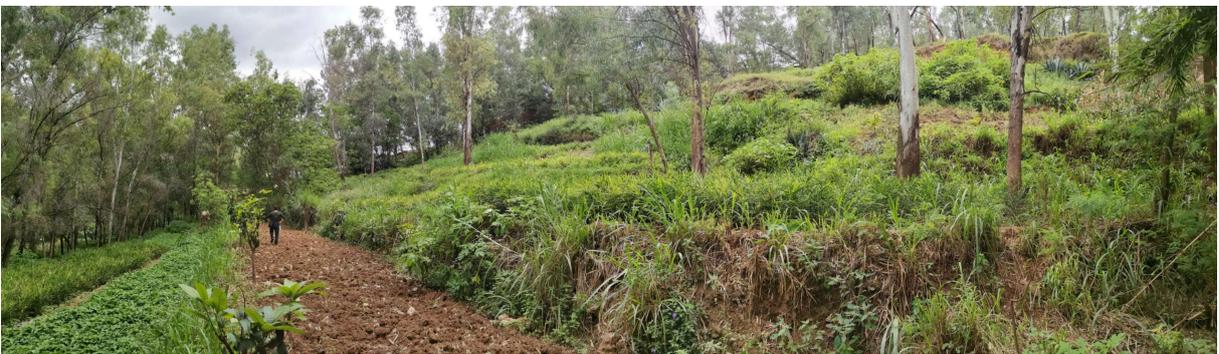
照 3.1-5 滑坡剪出口地形

(1) 滑坡区斜坡地形下陡上缓（上部 $20^{\circ}-23^{\circ}$ ，下部 $25^{\circ}-30^{\circ}$ ），地形坡度较陡，下陡上缓地形造成剪出口发育，加之簸箕状地形易造成大气降雨汇水集中，不利于斜坡稳定；

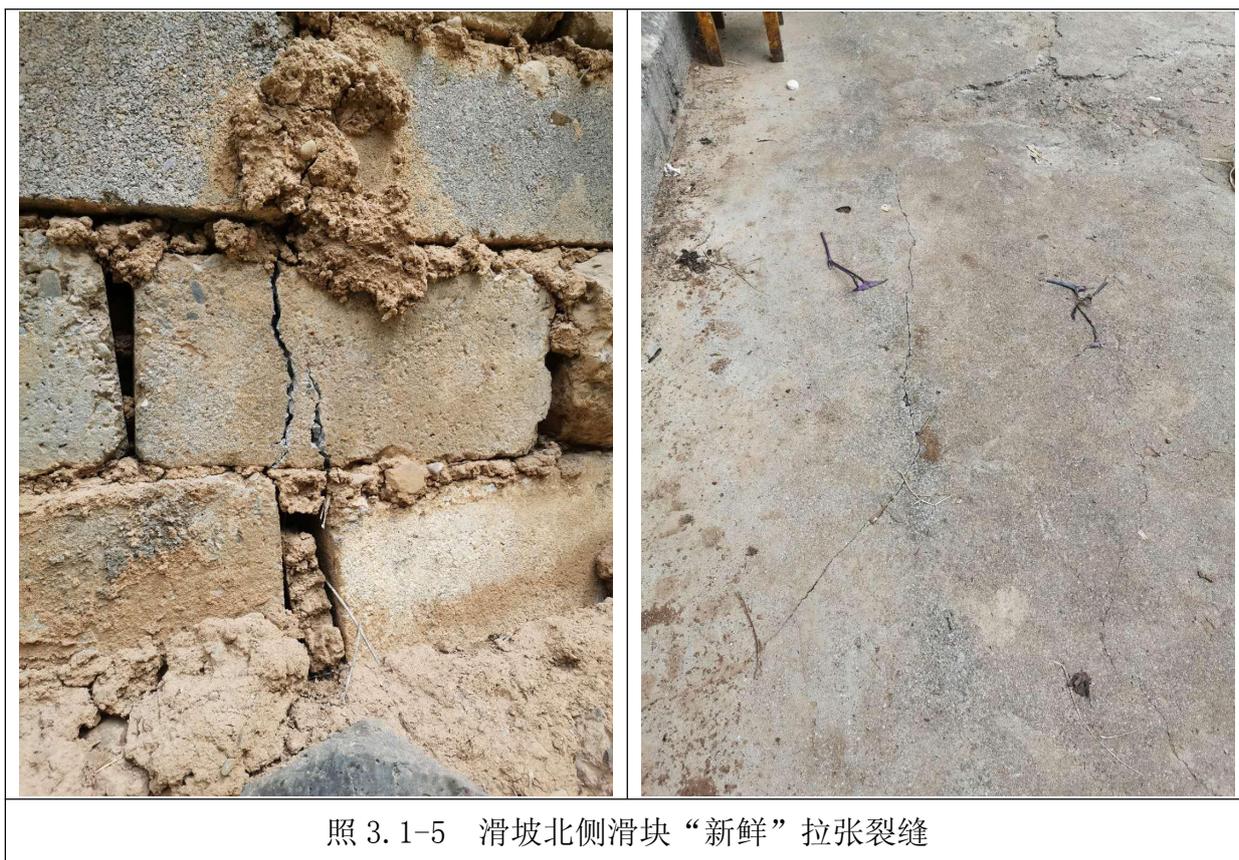
除此之外，根据本次工作走访调查，H1 滑块北侧斜坡居民房屋也不同程度变形开裂，局部可见“新鲜”裂隙，表明该处斜坡同样蠕动变形。

照 3.1-5 滑坡北侧滑块“新鲜”拉张裂缝

(2) 建议全天候监测滑坡,重点监测滑坡北部滑块及 H1 滑块后缘地区,设置简易监测点,同时 H1 滑块区监测也不可麻痹大意,详细记录监测资料,如若滑坡有加剧、扩大趋势,及时撤离直接威胁对象;

(3) H1 滑块区及其直接威胁区设置隔离带,禁止无关人员进入,滑坡北部滑块及 H1 滑坡后缘地区根据监测数据合理划定危险区;

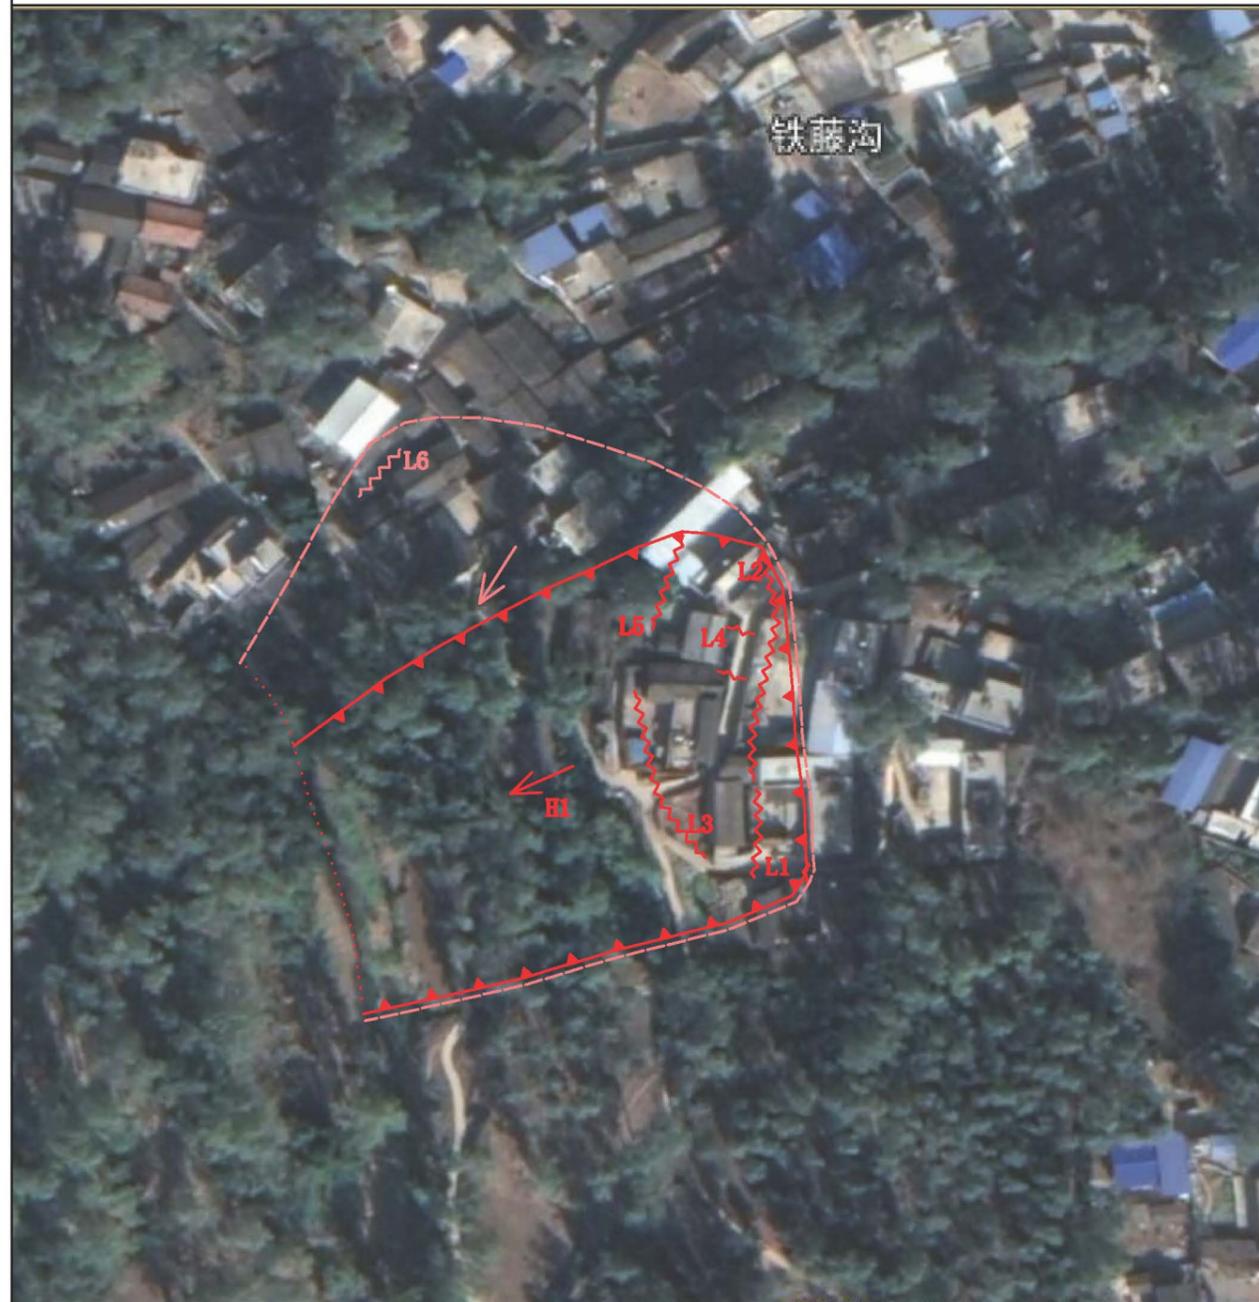
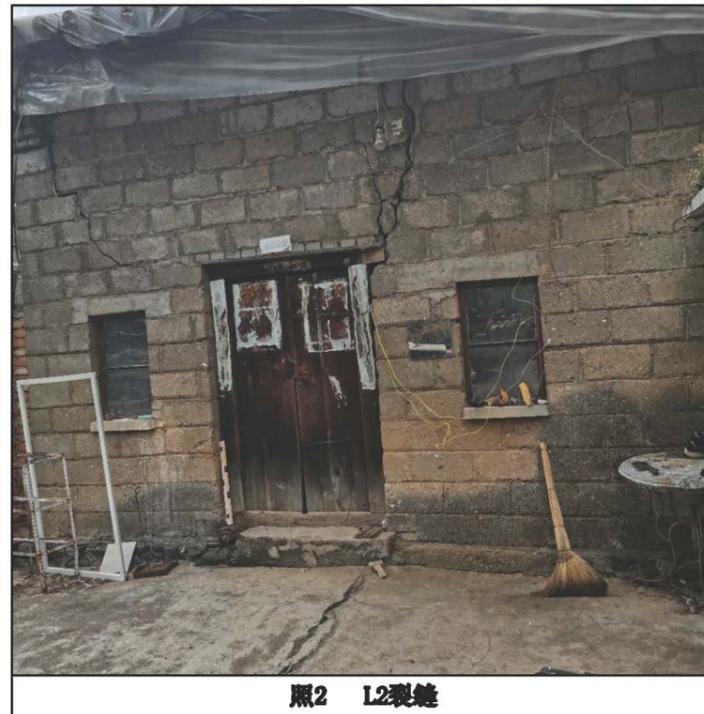
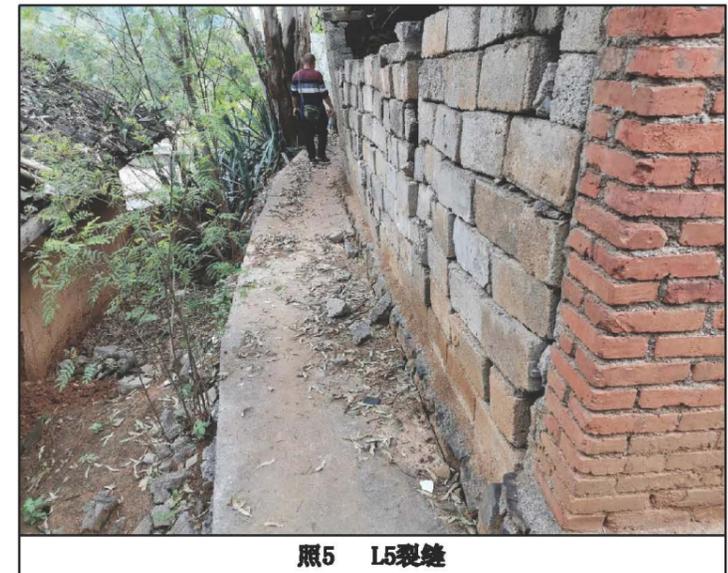
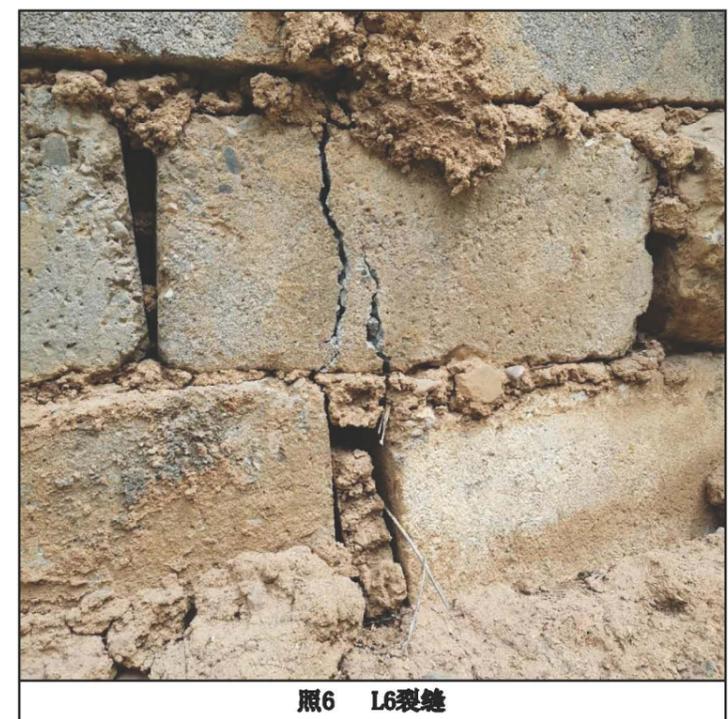
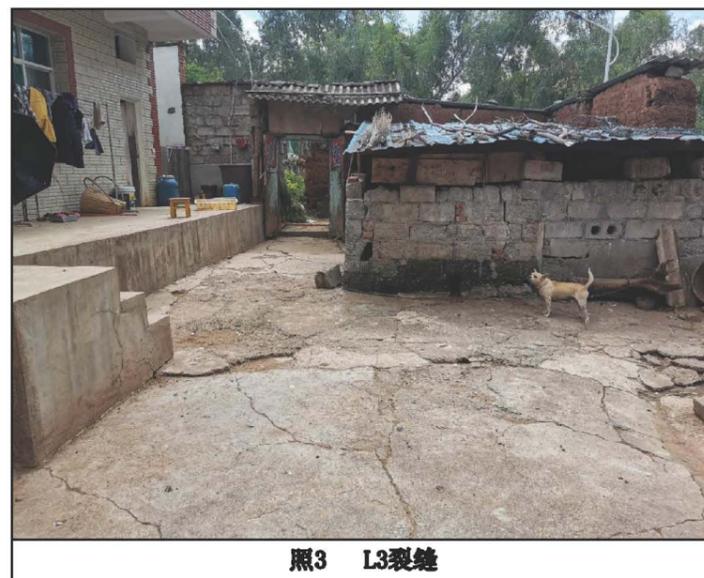
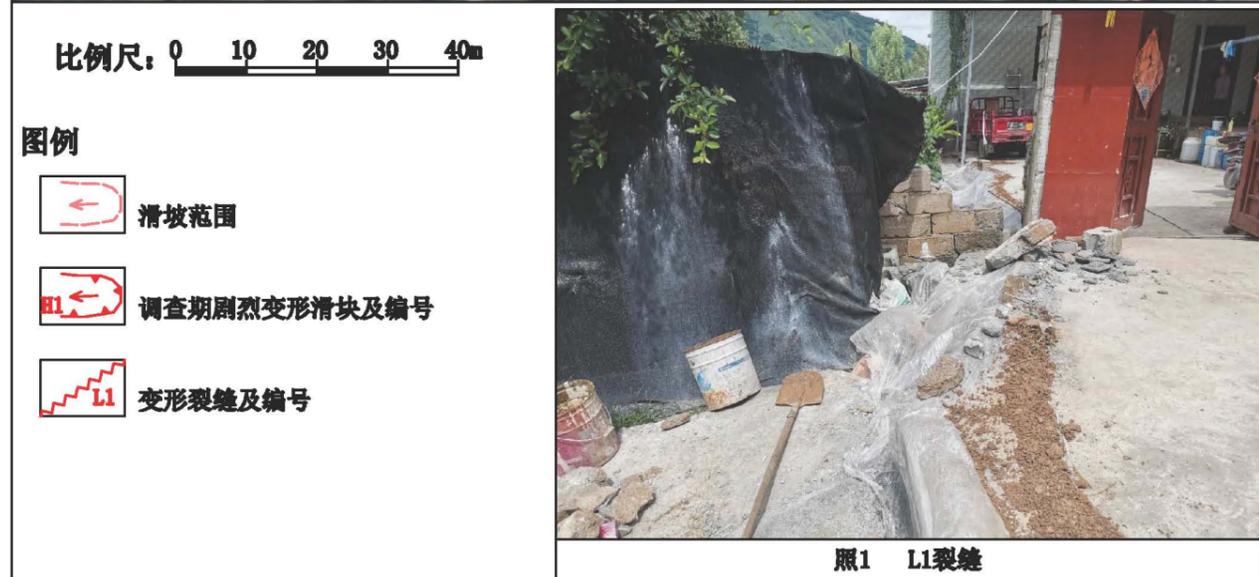
附图1 铜都街道办龙洞村委会铁藤沟村小组大黑头滑坡特征示意图

综上调查分析判断，大黑头滑坡主滑方向 $212^{\circ} - 246^{\circ}$ ，滑坡东西长约 72m，南北宽约 82m，滑坡面积达 $5029m^2$ ，其中滑坡南部滑块 (H1) 自 2020 年 9 月 23 日开始剧烈变形滑动，滑块面积达 $3394m^2$ ，北部滑块至调查期稳定性稍好，蠕动变形。
