**东川阿旺昆明南骏工贸有限公司  
“8·7”一般车辆伤害事故  
调查报告**

东川区人民政府事故调查组  
2023 年 9 月

2023年8月7日15时7分许，东川区阿旺镇鲁纳窝昆明南骏工贸有限公司SPD00号矿洞（距坑口约112米处）发生一起车辆伤害事故，造成1人死亡。

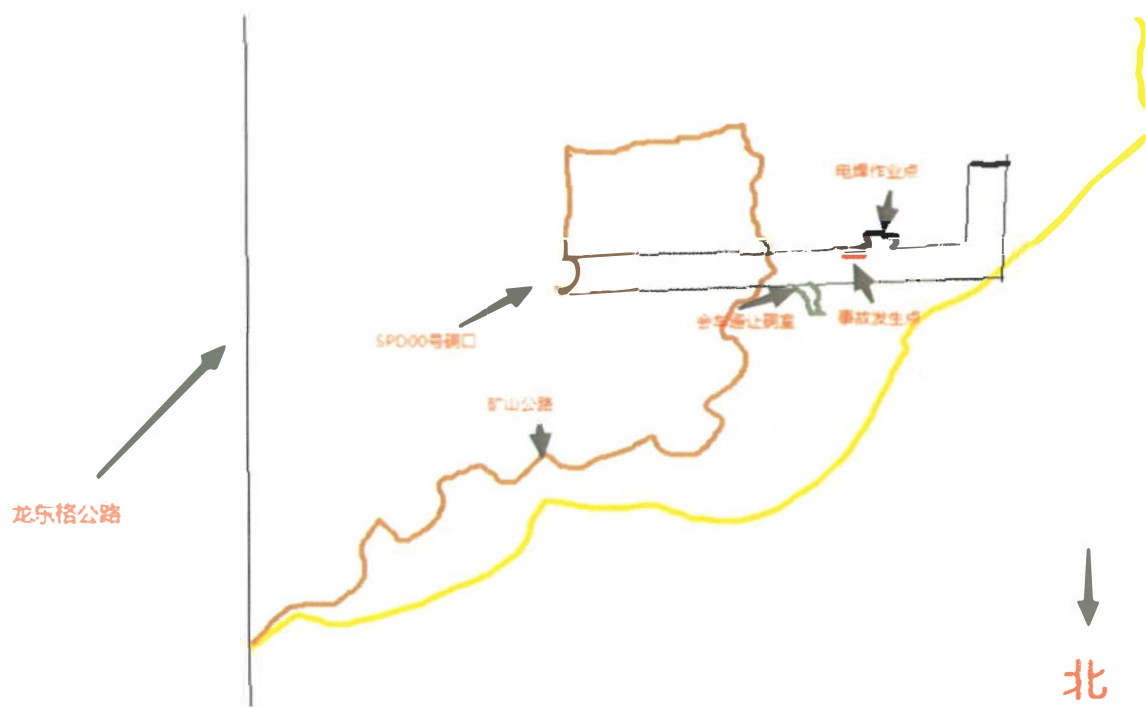
现场示意图

（四）事故现场情况。本次事故发生地点位于SPD00号坑道（大山矿段I号矿体）距坑口约112米处（南侧矿硐壁约0.6米地面），现场示意图如下：

事故发生的直接原因是：王某自我安全防范意识差，违反全操作规程，在未确认安全的前提下擅自离开工作区域（电焊所在的躲避硐室），冒险进入存在机械伤害风险的无轨运输矿车运行巷道，且不注意观察；运矿（渣）车驾驶员向某金在会车让行后，继续向矿硐里倒车时，未再次确认车后方安全，在倒车过程中碾压到王某，导致事故发生。
