**东川舍块昆明金睿人矿业有限公司  
萝卜地铁矿“9·14”一般冒顶  
事故调查报告**

东川区人民政府事故调查组

2023 年 11 月

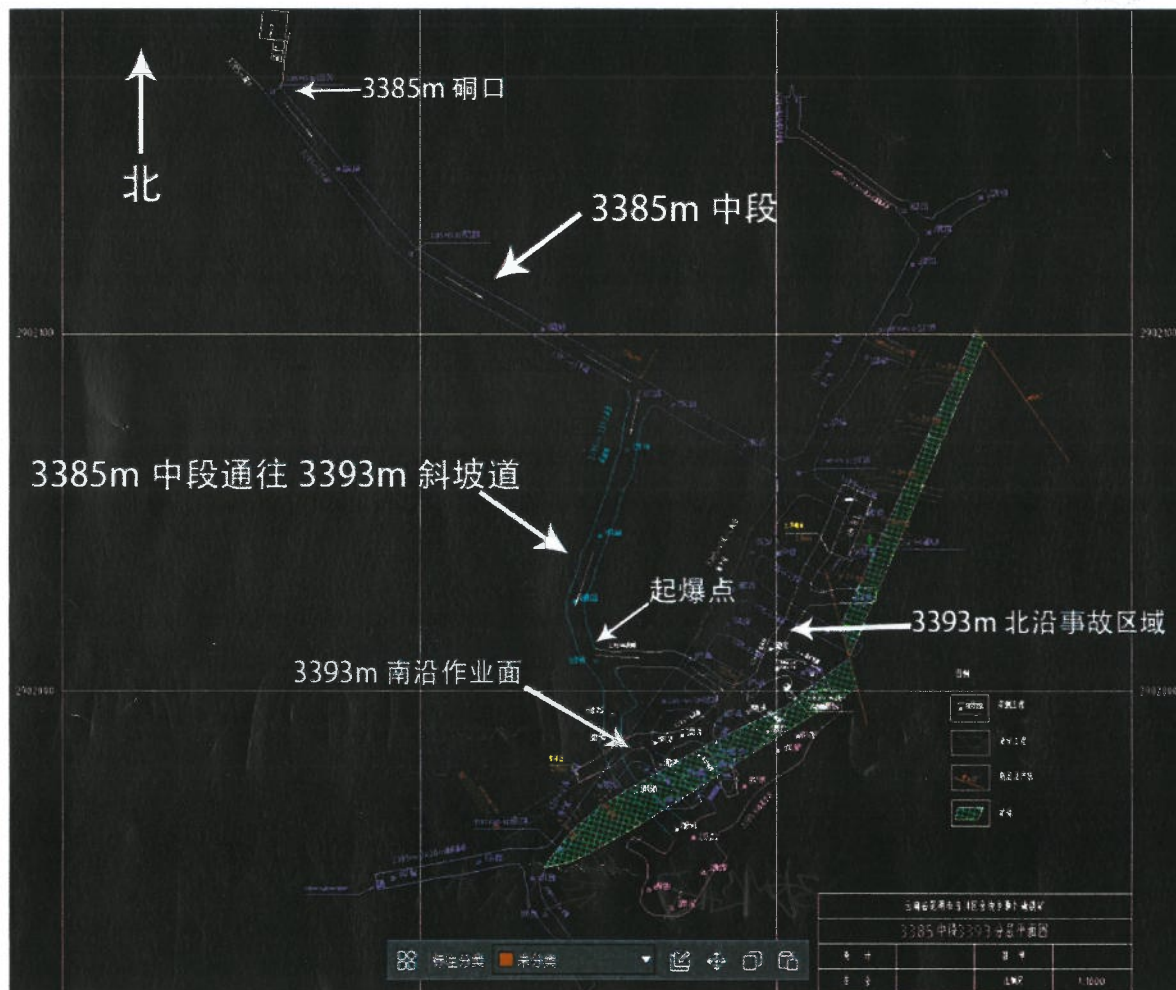
附件 1: 现场示意图

后，朱某平从 3393m 分层南沿脉作业点撤离，一直走到 3393m 分层南、北沿脉岔口处，都没发现朱某县。当时朱某平以为朱某县在 3393m 分层北沿脉上厕所，就到北沿脉寻找朱某县，到北沿脉的时候，看到北沿脉 49 米巷道处有新的垮塌痕迹（之前有垮塌渣土，并在垮塌处向南 10 米的巷道内设置了警戒线、悬挂了警示牌），朱某平仔细查看，发现朱某县被埋在垮塌的渣土里，只有头部露在外面。

该起事故地点位于 3393m 分层北沿脉约 49 米处巷道，事发地有大量垮塌的浮石和渣土，事发点附近有水鞋 1 只，胶皮手套 1 只，撬棍 1 根，锄头 1 把，背夹 1 个，口罩一副，事发点向北有渣土堆积堵塞巷道，巷道顶部可见垮塌痕迹。现场示意图详见附件 1，现场照片详见附件 2。

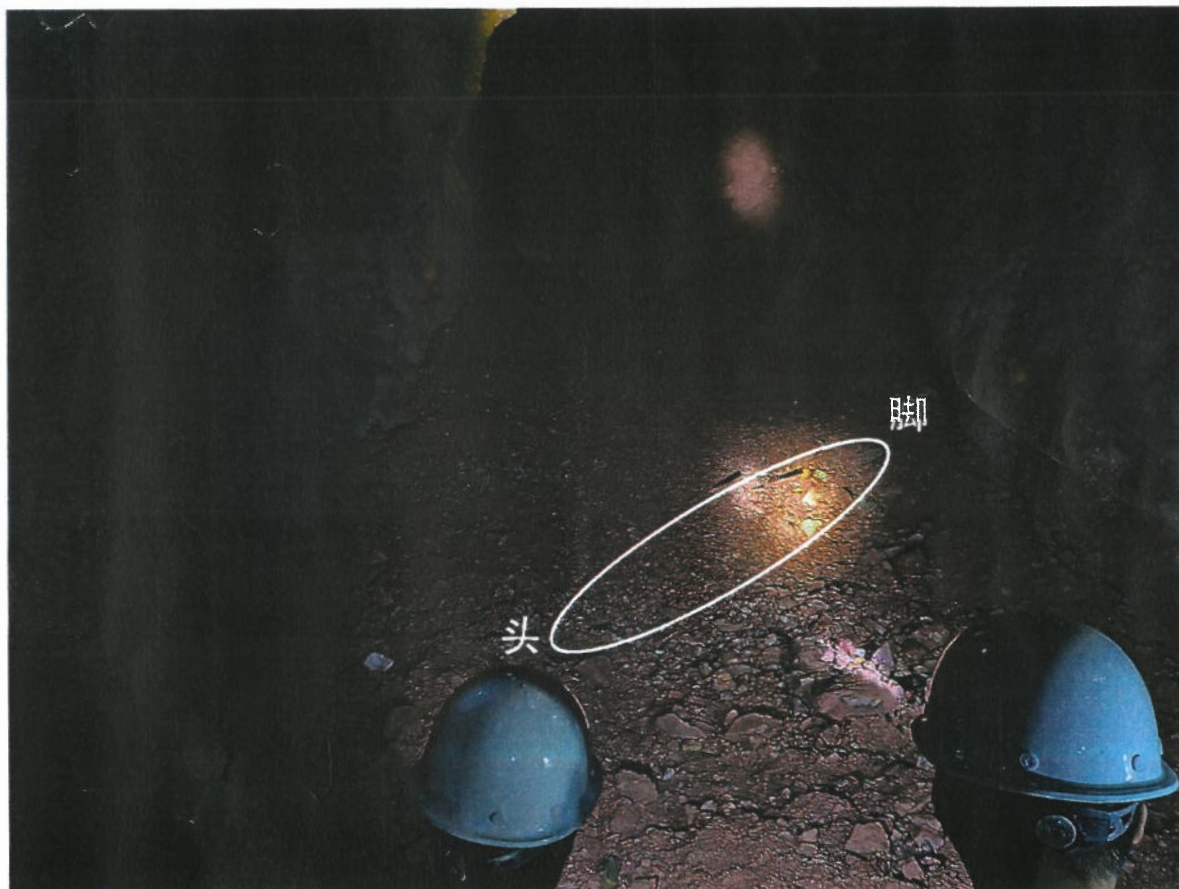
附件 2：现场照片

该起事故发生的直接原因是：死者朱某县安全意识淡薄，在作业过程中违规进入设置了警戒线和警示牌、存在顶板冒落风险的危险区域，被巷道顶部冒落的浮石掩埋导致创伤性休克死亡。

6.井下 3393m 分层采用的钢支护未接顶、喷浆厚度达不到要求，违反了《昆明金睿人矿业有限公司东川区舍块乡萝卜地铁矿 5 万 t/a 地下采矿工程安全设施变更设计》中关于喷砼支护的措施要求，违反了《金属非金属矿山安全规程》（GB16423—2020）第 6.2.7.4 条<sup>[15]</sup>的规定。
