# 东川碧谷工业园昆明所玲建筑劳务有限公司 “4·19”一般高处坠落事故调查报告

2023年4月19日8时35分许，滇川固废研发利用（云南）有限公司彩钢瓦大棚维修施工现场发生一起高处坠落事故，造成1人死亡，直接经济损失102.68万元。

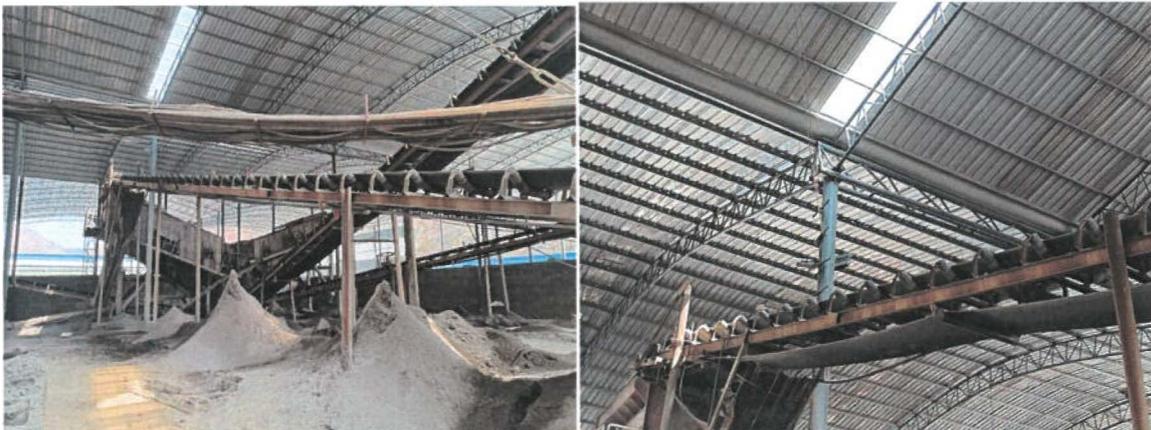
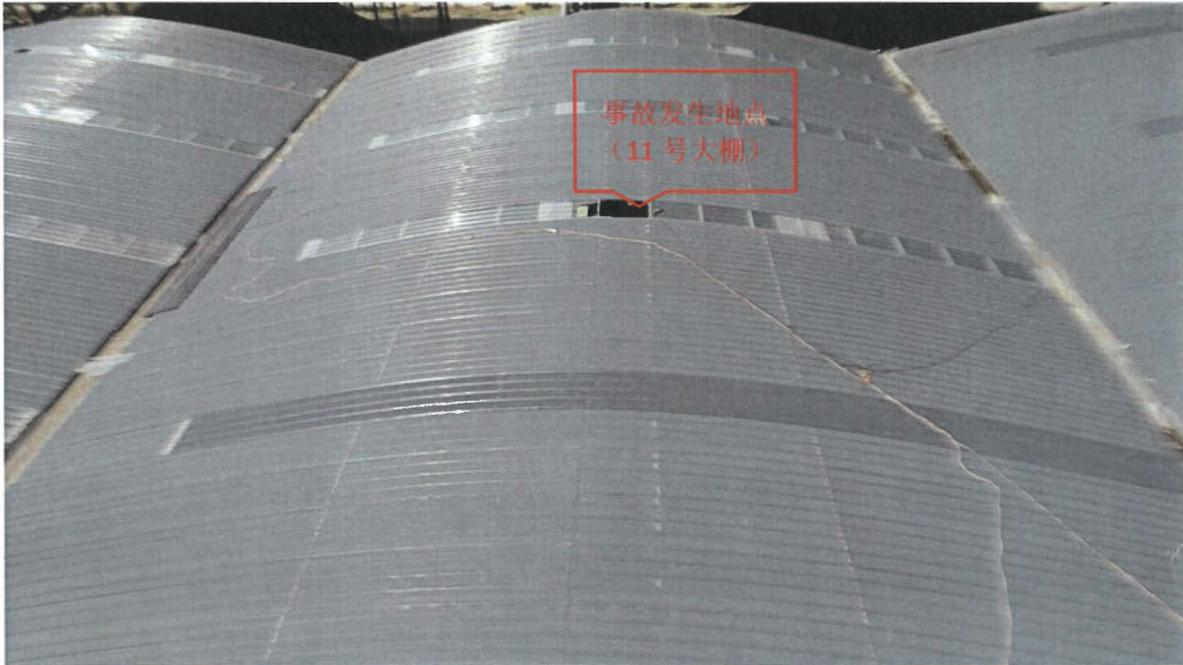
4月19日7时许,昆明所玲建筑劳务有限公司工人张某稳、邵某荣、邵某华三人到滇川固废研发利用(云南)有限公司厂区进行大棚顶部亮瓦更换施工作业。在更换完成1个大棚的亮瓦工作后,继续对11号大棚更换亮瓦。邵某华、邵某荣自大棚内皮带输送机焊有横担的立柱攀爬登上大棚顶部,张某稳在地面上用绳子绑扎好用于更换的彩钢瓦(每块彩钢瓦约重20千克)后,由邵某荣、邵某华用绳子将绑扎好的瓦片提拉上房顶。邵某华在前,邵某荣在后(两人相距约3-4米),一人拖一块瓦,顺房顶将瓦片拖拽到需要更换的位置。8时35分许,邵某华到达第9、10根立柱之间顶棚处时,不慎踩破亮瓦(破洞直径约70厘米),从棚顶(距地面高约13.65米)坠落于距大棚内皮带输送机西侧约20米处地面。

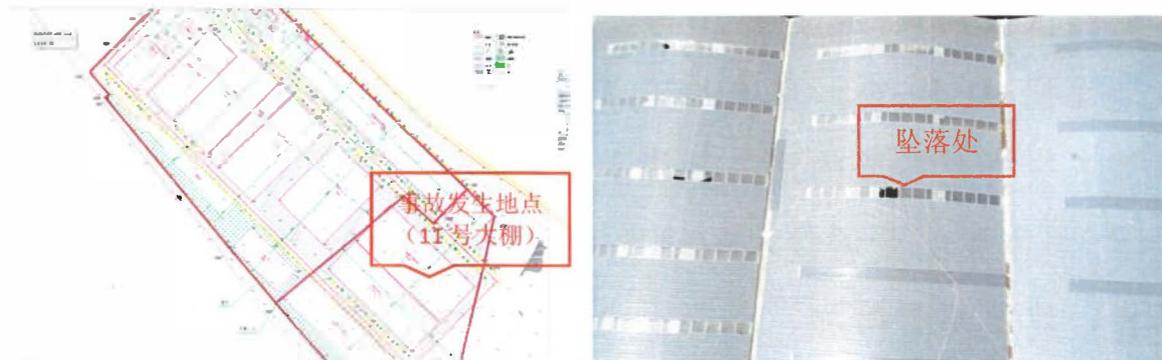
滇川固废研发利用（云南）有限公司彩钢瓦大棚系昆明东所建筑有限公司（法定代表人杨所稳）2020年4月1日承建，共5个18774.69平方米，于2022年6月建设完成。双方实地测量工程量验收后，签字认可并交由滇川固废研发利用（云南）有限公司使用。事故发生地点位于滇川固废研发利用（云南）有限公司11号彩钢瓦大棚，由材质为钢管的柱、梁、斜撑（规格分别为柱：直径219毫米、厚度3.5毫米，梁：直径76毫米、厚度2.75毫米，斜撑：直径32毫米、厚度2.0毫米），材质为钢板的柱顶板、柱脚板（规格分别为柱顶板：350×350、厚度10毫米，柱脚板：350×350、厚度10毫米），顶瓦、檐瓦（厚度4毫米）焊接的钢结构厂房，其间布置有若干透明亮瓦（1毫米厚）进行采光。
