昆明市东川区铜都街道办
龙洞村委会铁藤沟村小组大黑头滑坡
调查简报

西南有色昆明勘测设计(院)股份有限公司

2020年09月

调查单位：西南有色昆明勘测设计（院）股份有限公司

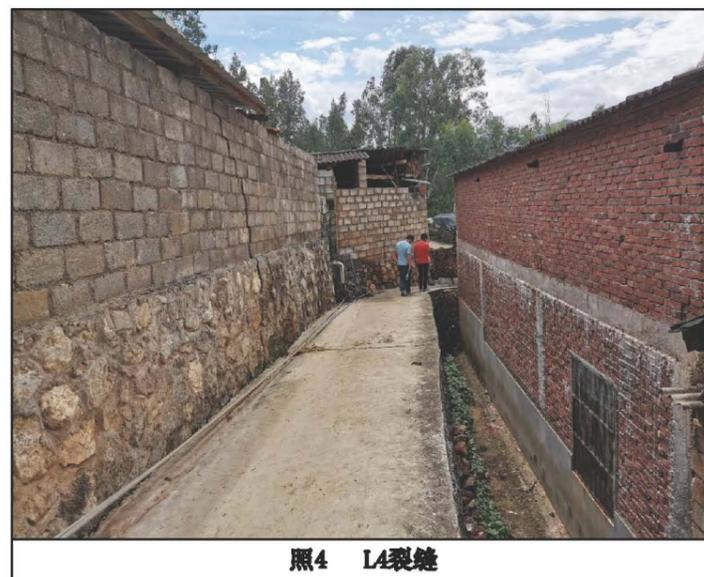
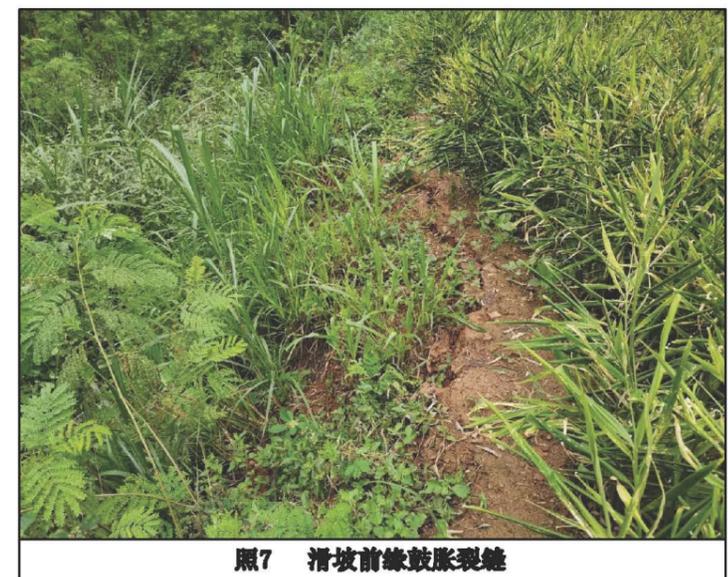
附图1 铜都街道办龙洞村委会铁藤沟村小组大黑头滑坡特征示意图

(2) 根据本次工作调查分析,大黑头滑坡主滑方向 $212^{\circ} -246^{\circ}$,滑坡东西长约 72m,南北宽约 82m,滑坡面积达 5029m^2 。其中滑坡南部滑块(H1)自 2020 年 9 月 23 日开始剧烈变形滑动,至调查期滑壁约以 15cm/d 的速率下错沉降,滑块面积达 3394m^2 ,变形迹象主要表现为后缘下错沉降,滑坡上部拉张裂缝发育,居民房屋受损开裂,滑坡下部耕地台坎鼓胀,局部地坎失稳;北部滑块至调查期稳定性稍好,蠕动变形。

(4) 大黑头滑坡规模较大,治理成本较高,但险情等级为小型(10 户 41 人),治理投保比过大,建议搬迁治理。
